I primi piloni costruiti agli inizi Anni Settanta Rione Lucania. Il ponte venne completato nell'immediato post sisma Ottanta, ciò non di meno la struttura è nel cinquantennio limite strutturale.

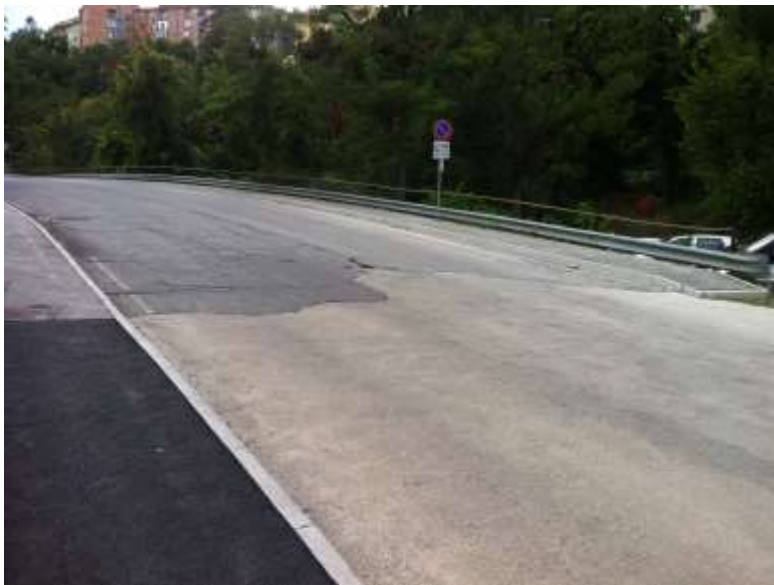
Rampa innesto ponte da Rione Lucania, asfalto frammisto ad opera cementizia a seguito apertura voragine sottostante causa infiltrazioni e dissesto rete fognaria.

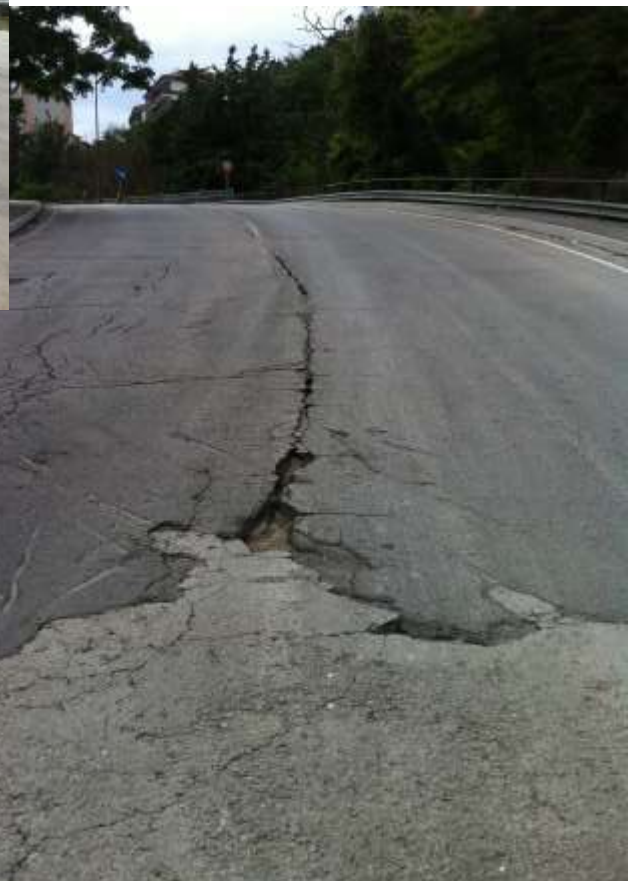
Rampa accesso da Rione Lucania, asfalto fessurato e frammisto ad opere cementizie seguito intervento apertura voragine

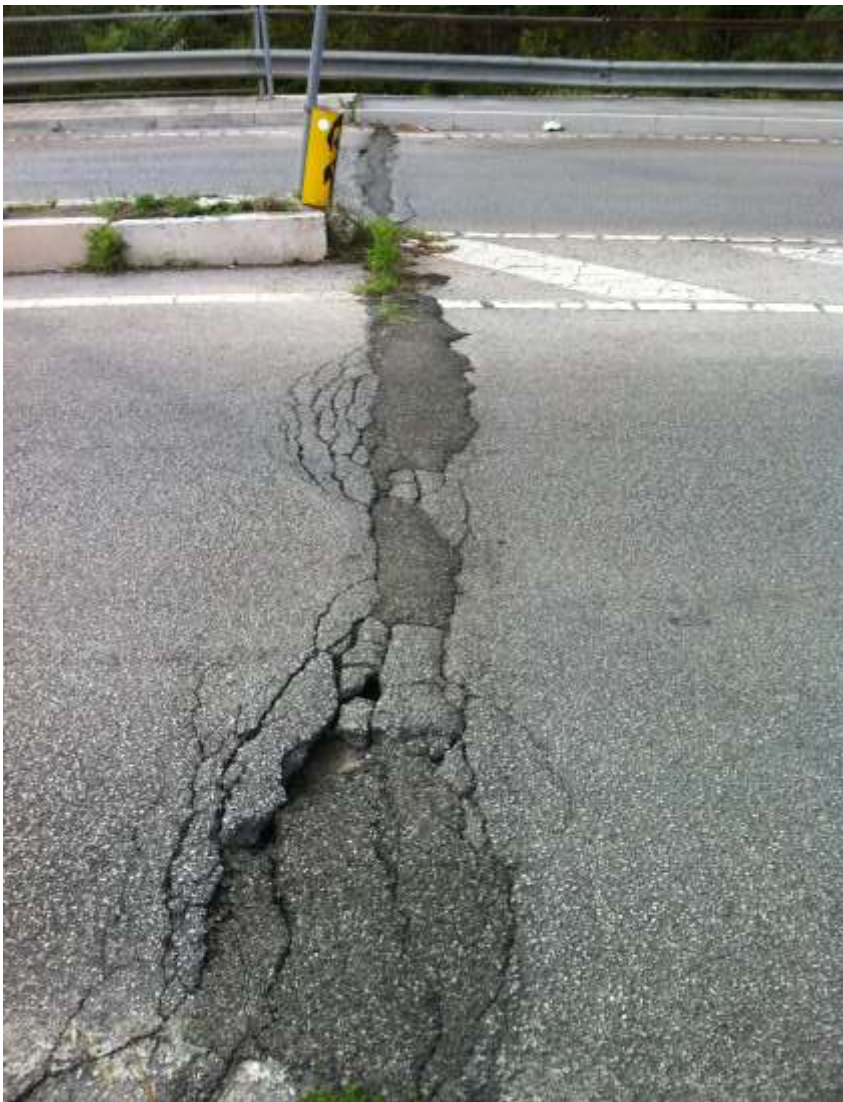
Rampa Rione Lucania, asfalto danneggiato per intera carreggiata su giunti in stato comatoso

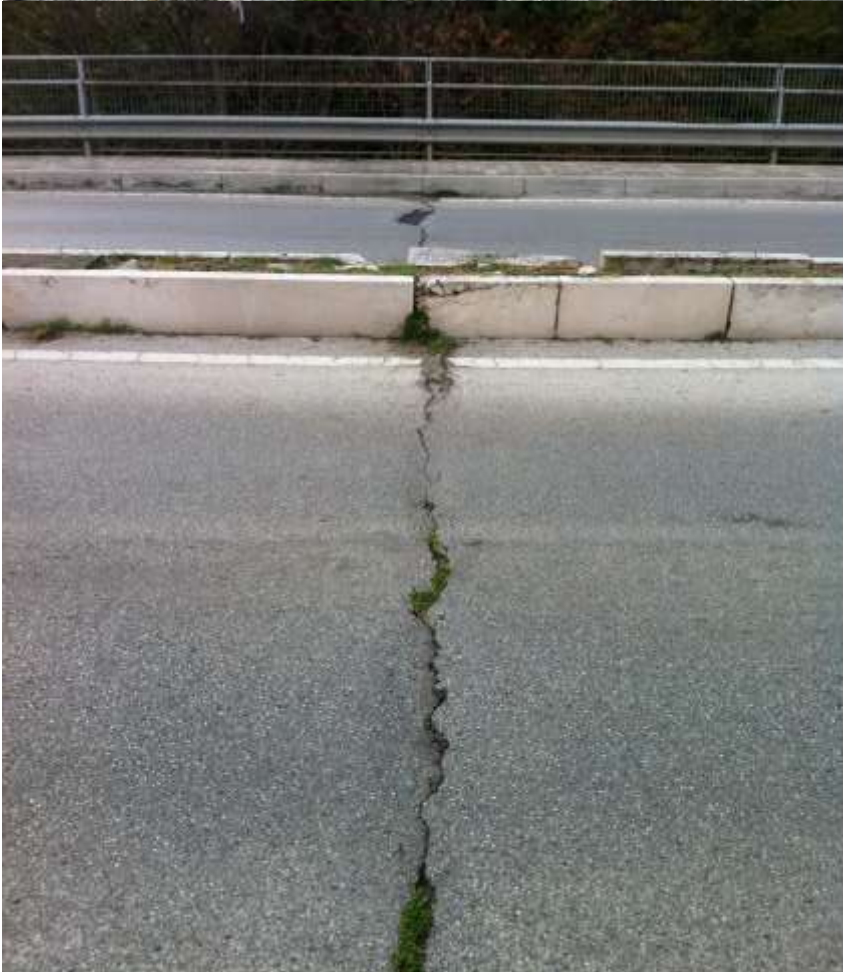
A circa metà del ponte asfalto danneggiato causa verosimile cedimento strutturale

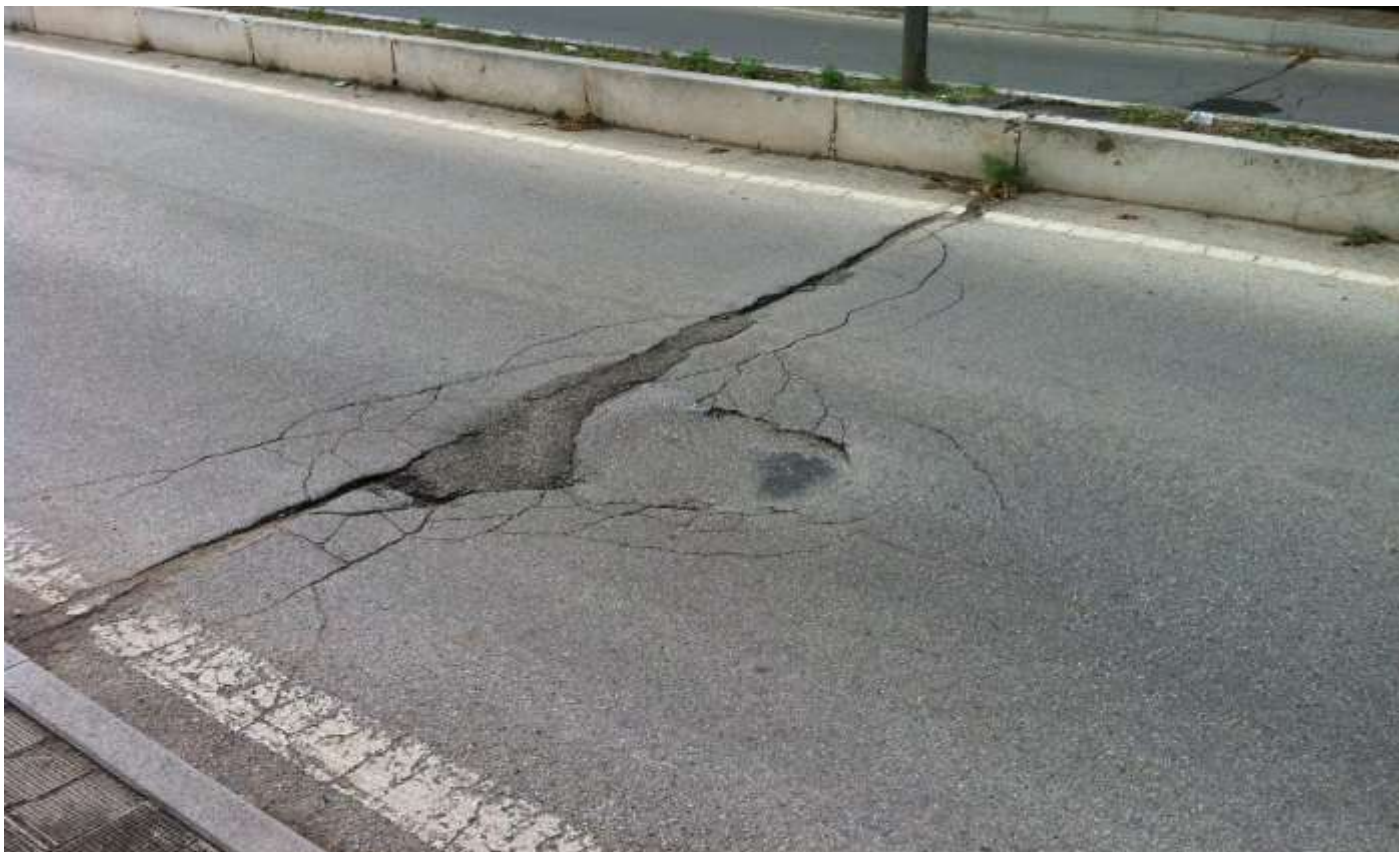
Ponte nei pressi della scaletta laterale che dà su Parco Tre Fontane, asfalto danneggiato e verosimile cedimento del piano strada su intera carreggiata

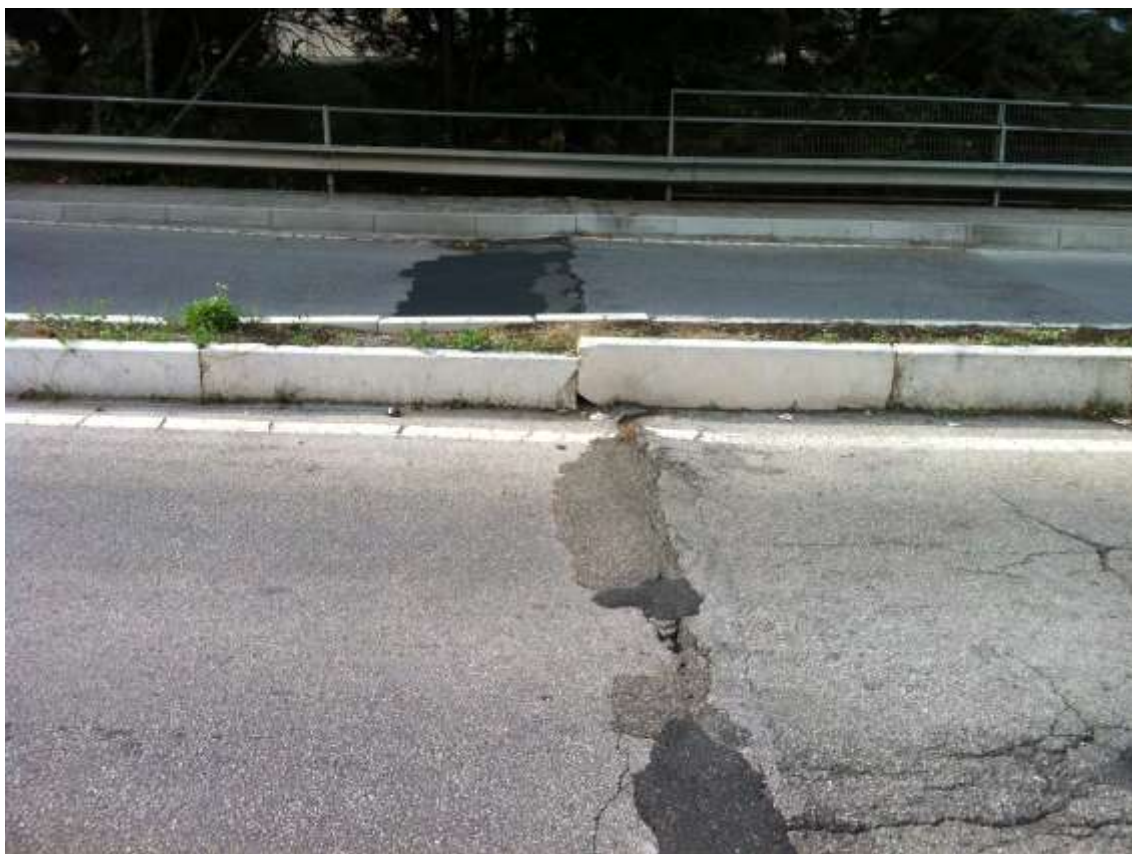
Ponte nei pressi della scaletta laterale (controcampo) verosimile cedimento del piano strada su intera carreggiata: si osservi dislivello e taglio marmo della mezzeria. Per occultare il dissesto è stato posto sul manto stradale dell'asfalto teso a "livellare" il piano strada

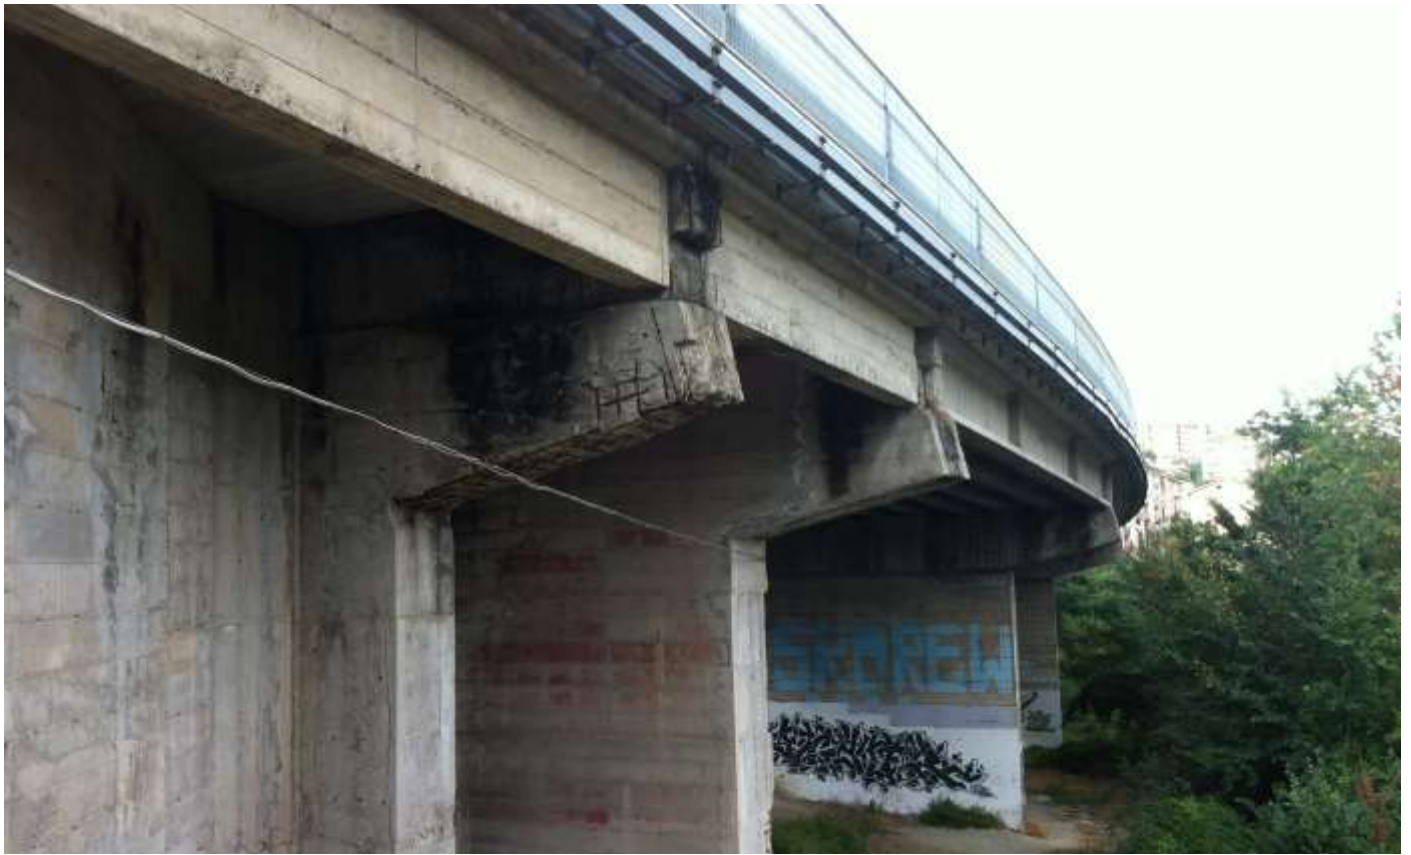
Ponte nei pressi della scaletta laterale che dà su Parco Tre Fontane, ferri fuori cemento

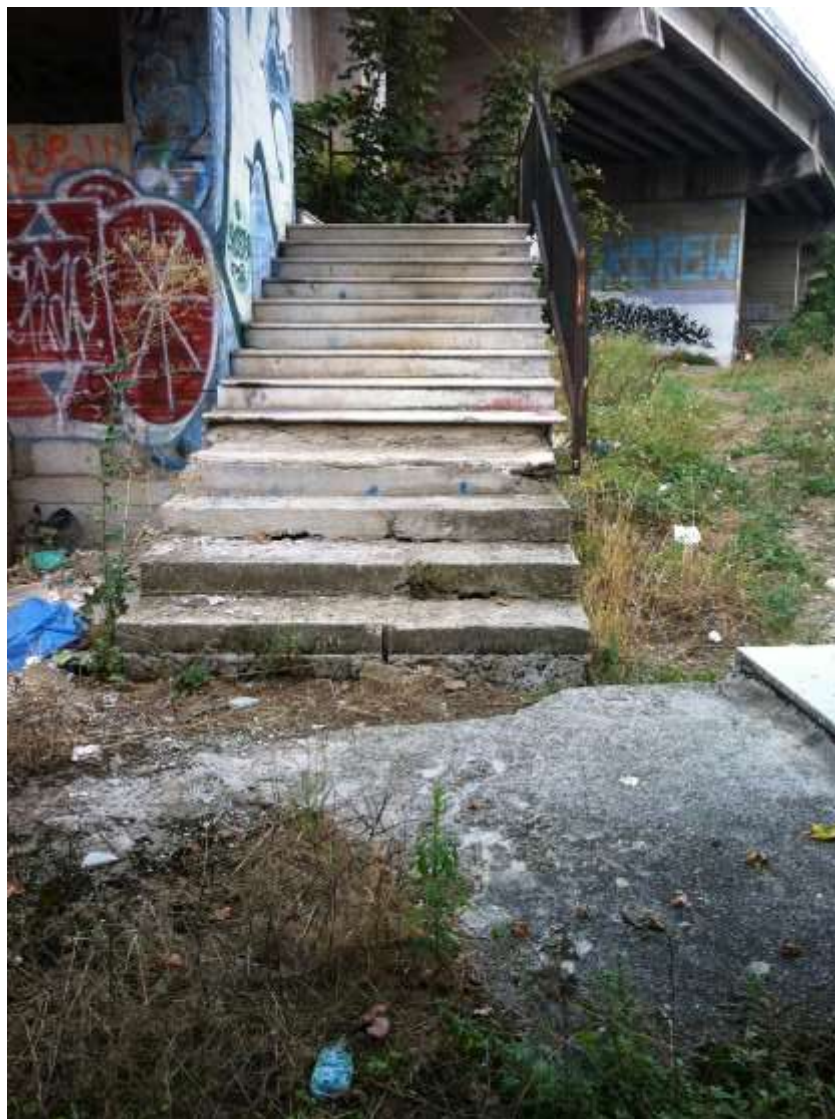
Scaletta laterale
cui si evince lo
stato di completo
abbandono e
faticenza
circostante, come
l'intera struttura

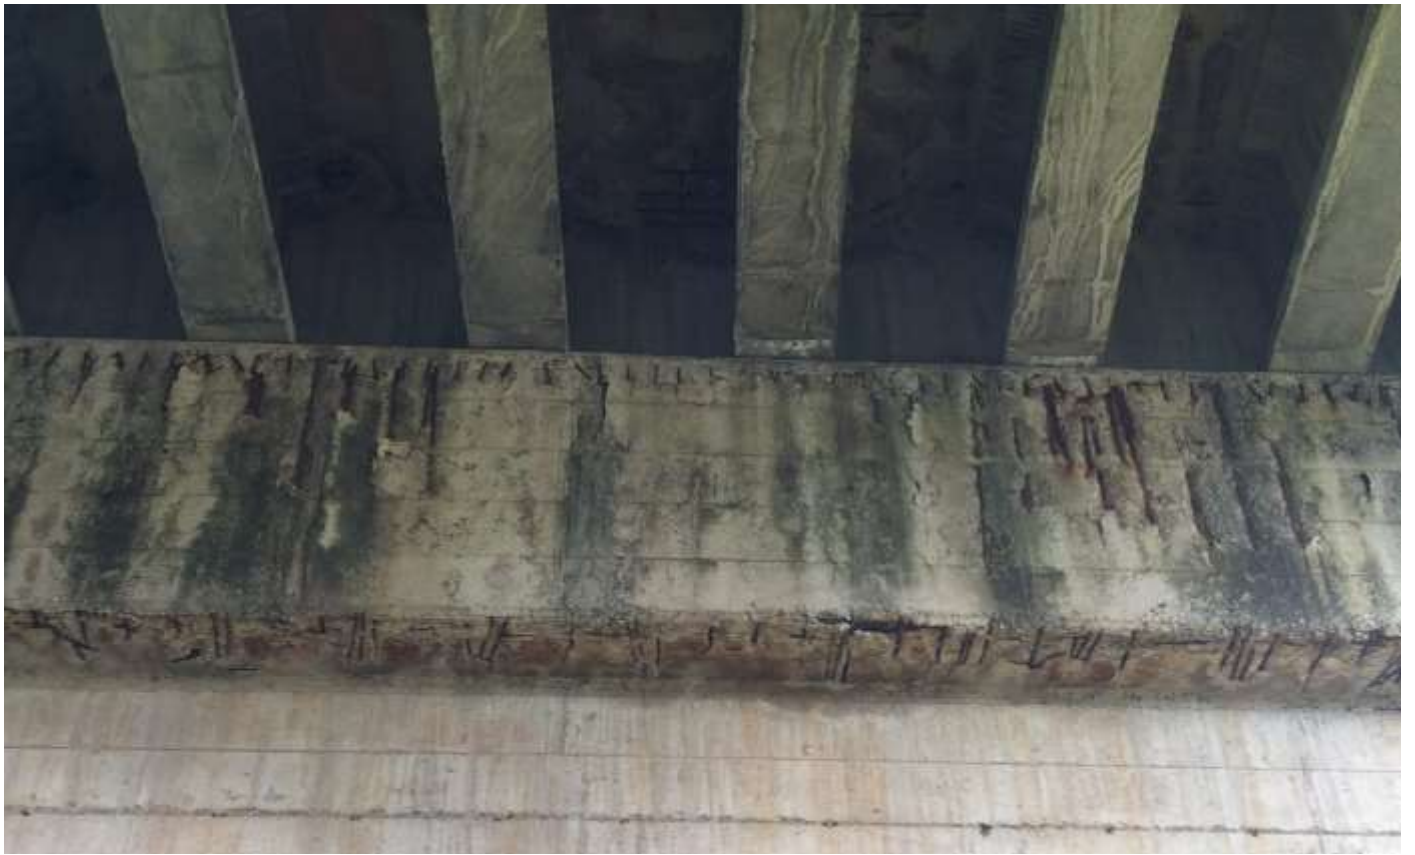
Pilone pressi scaletta laterale che dà su parco Tre Fontane, ferri faccia a vista fuori cemento

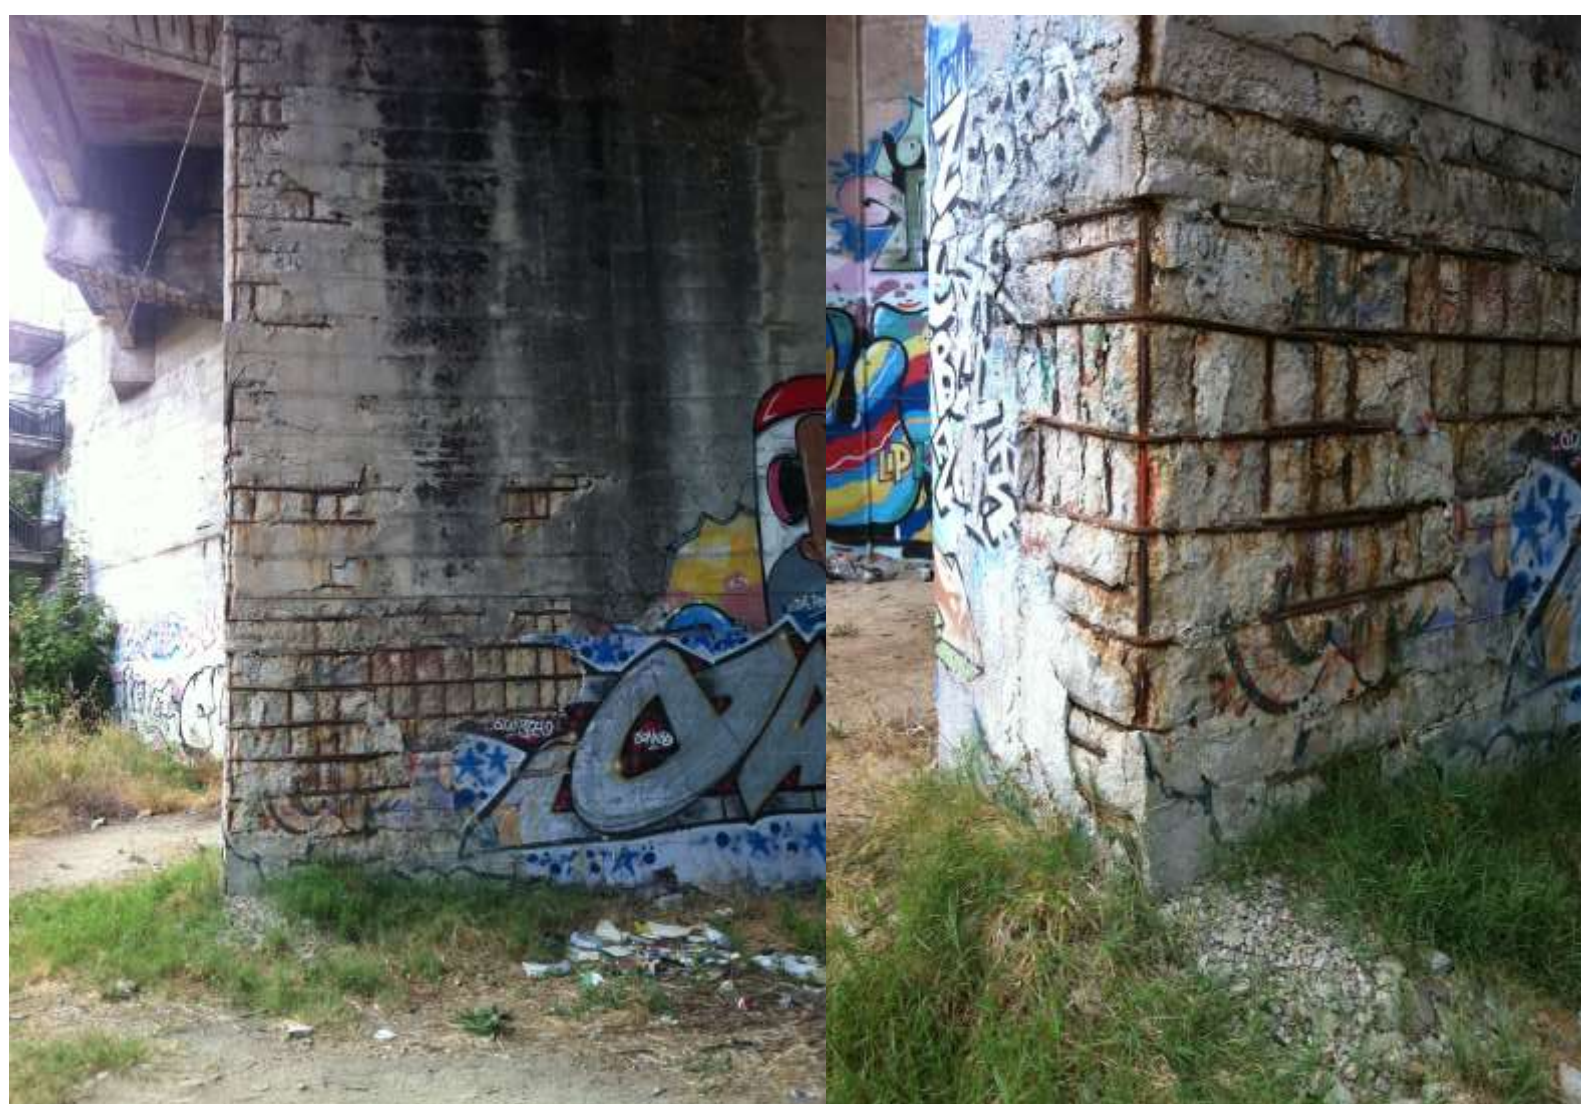
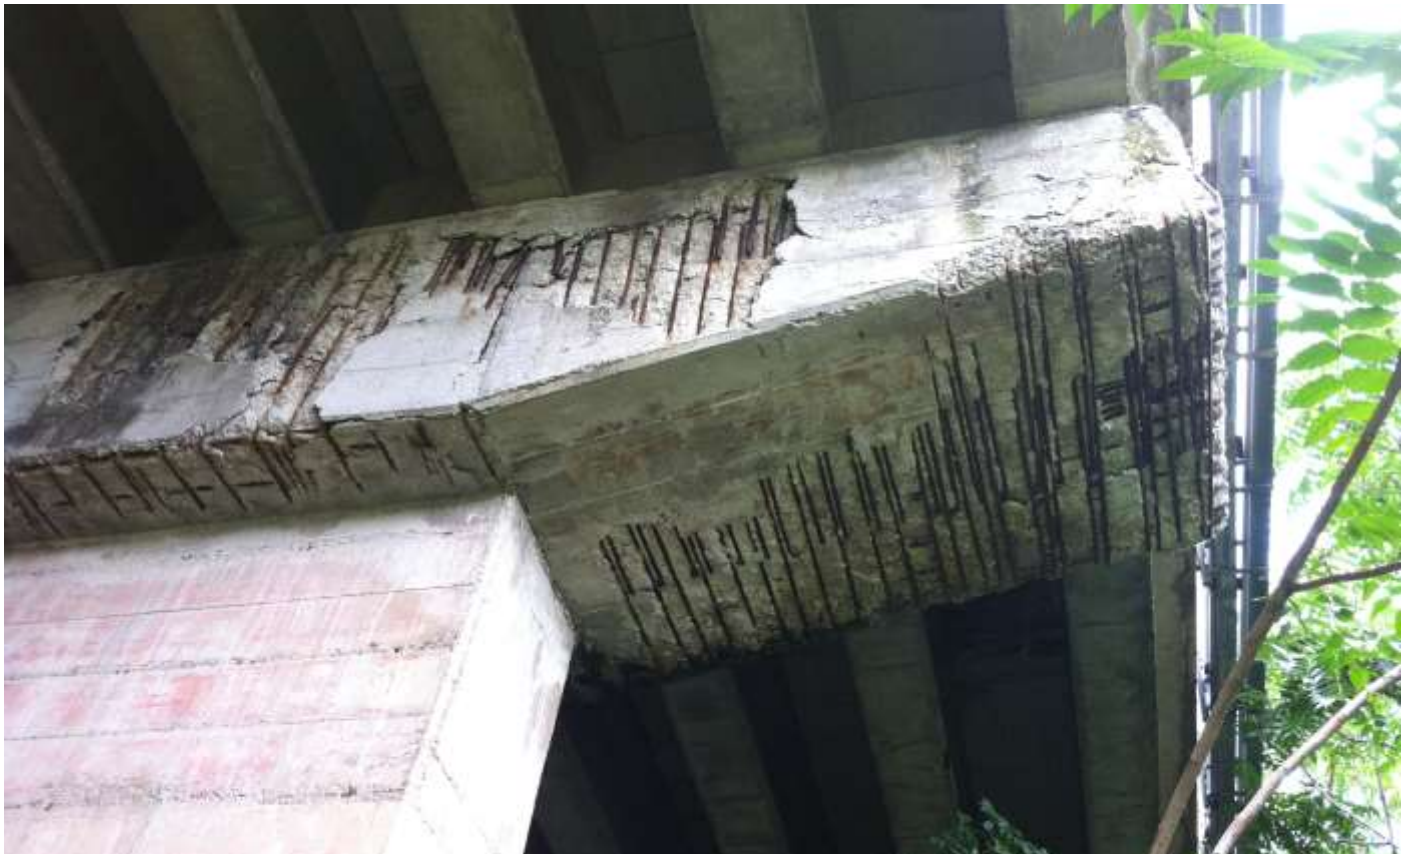
Ferri faccia a vista fuori cemento

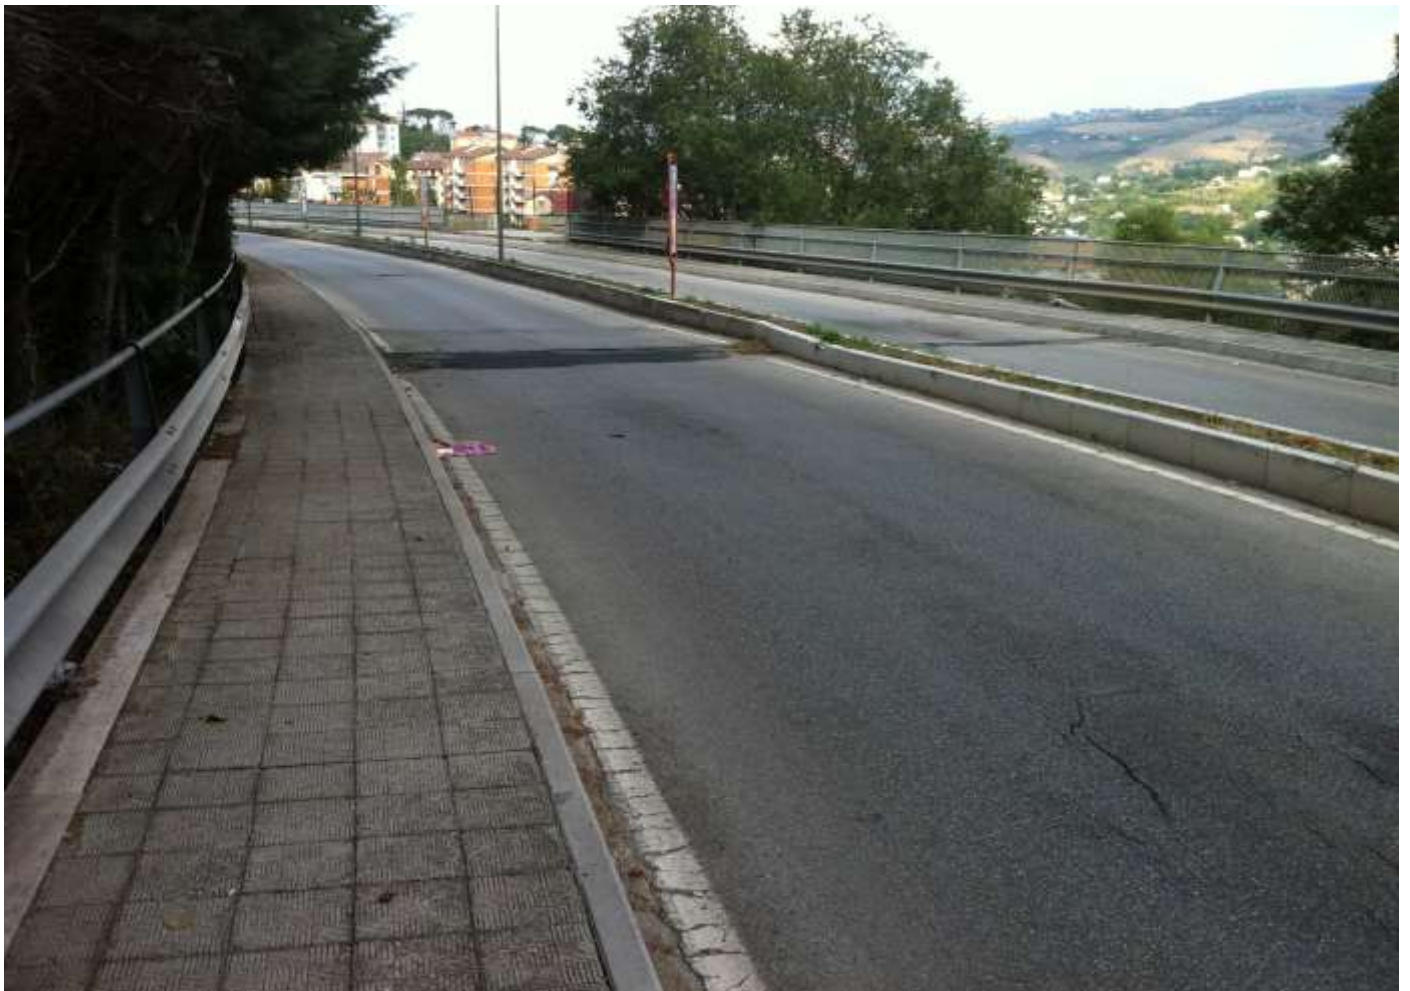
Ponte da rampa accesso Rione Francioso, al verosimile cedimento strutturale piano strada una striscia di asfalto per l'intera carreggiata occulta e tende a "livellarne" il piano
